# Bevor sie glänzt, muss Leila die Hüllen fallen lassen

**RENOVIERUNG** Die Mitglieder der Schwandorfer Feuerwehr zerlegen ihre historische Drehleiter momentan bis auf das Gerippe.

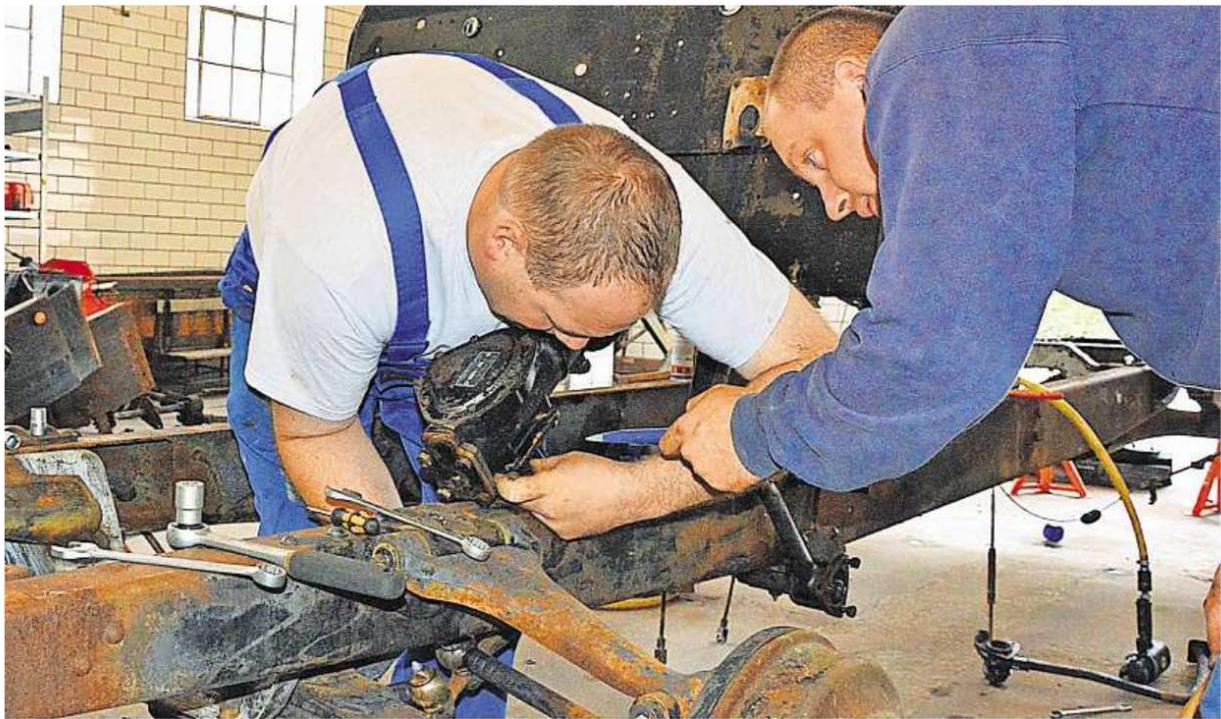
Leila wird derzeit in den Werkstatthallen von der Feuerwehr bis auf das Gerippe zerlegt.

eine Drehleiter erinnert. Alles muss vom genieteten Stahlrahmen demontriert werden, damit er sandgestrahlt werden kann. Und die Mechaniker sind sich einig, dass sich das Gerüst aus Eisen in einem sehr guten Zustand befindet. Da schauen die Schwandorfer Bauhoffahrzeuge nach ein paar Winterensätzen schlechter aus, erklären die Männer.

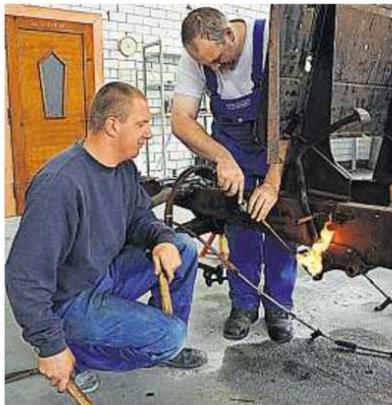
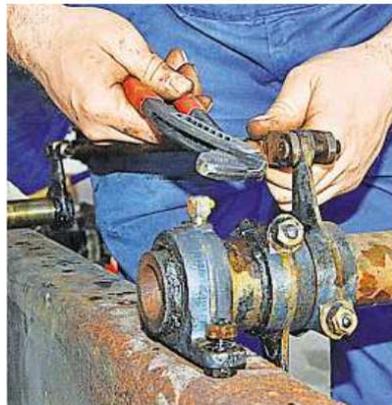
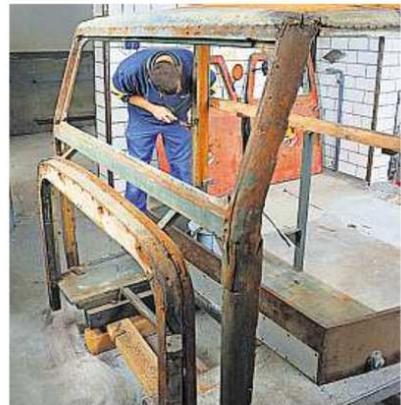
Manche Schrauben müssen erwärmt werden, bevor sie sich lösen lassen. Bremswelle (mittleres Bild) und Führerhaus befinden sich in gutem Zustand.

Nur der Motor ist weg. Dieser wird in einer privaten Werkstatt mühsam zerlegt und in Sisypusarbeit wieder zum Laufen gebracht. Erstaunlicherweise lassen sich die allermeisten Schrauben auch nach Jahrzehnten unter Verwendung eines Rostlösers noch öffnen, einige benötigen auch etwas Wärme, um sie gangbar zu machen.

Am Samstag entfernten Michael Furtwengler, der Projektleiter der aufwendigen Restaurierungsaktion, und Holger Roidl das Lenkgetriebe, die Bremswelle für die Seilzugbremsen und die Bolzen der Radaufhängung.
